LEONARDO EUSTÁQUIO GUIMARÃES

**AVALIAÇÃO COMPARATIVA DE GRAU DE DETERIORAÇÃO DE
EDIFICAÇÕES - ESTUDO DE CASO: PRÉDIOS PERTENCENTES
À UNIVERSIDADE FEDERAL DE GOIÁS**

Dissertação apresentada ao Curso de
Mestrado em Engenharia Civil da UFG
para obtenção do título de Mestre em
Engenharia Civil.

Goiânia, 2003

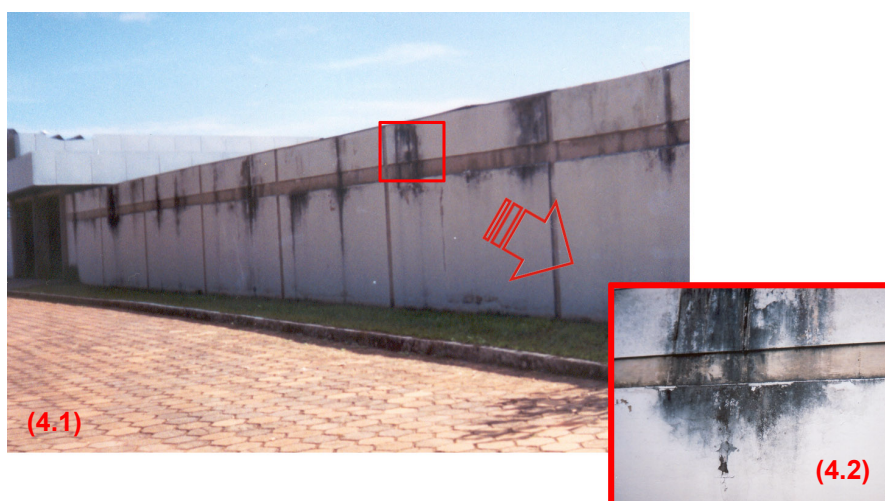
Conforme se pode verificar, ocorreu um predomínio acentuado de indicadores de deterioração do tipo manchas de umidade (Fotografias 4.1 e 4.2), seguindo-se, por ordem de grandeza, destacamento de revestimento (Fotografias 4.3 e 4.4), estufamento de pintura e água visível. As ocorrências com alteração de material e de outras naturezas, em pequenos percentuais, foram constatadas apenas nos prédios iguais. Assim, exceto por estes dois indicadores de deterioração, os três gráficos apresentam resultados semelhantes.

Fotografias 4.1 e 4.2 – Manchas de umidade observadas na fachada do Serviço de Transporte (ST).

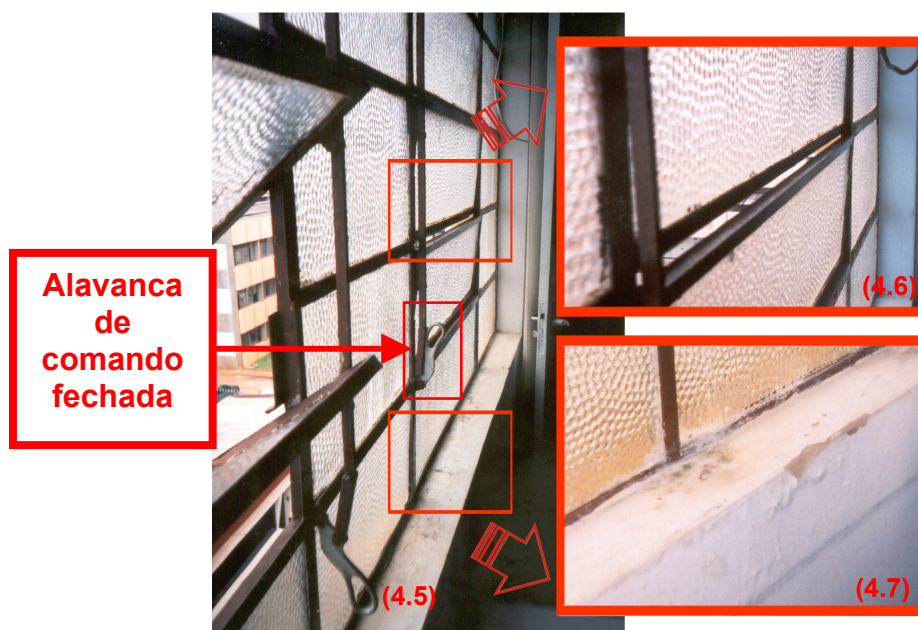
Fotografias 4.5, 4.6 e 4.7 – Ilustração de problema patológico provocado por falta ou falha em estanqueidade de esquadrias (4.5 e 4.6) e em peitoris (4.7), encontrados no prédio do Museu Antropológico (MA).

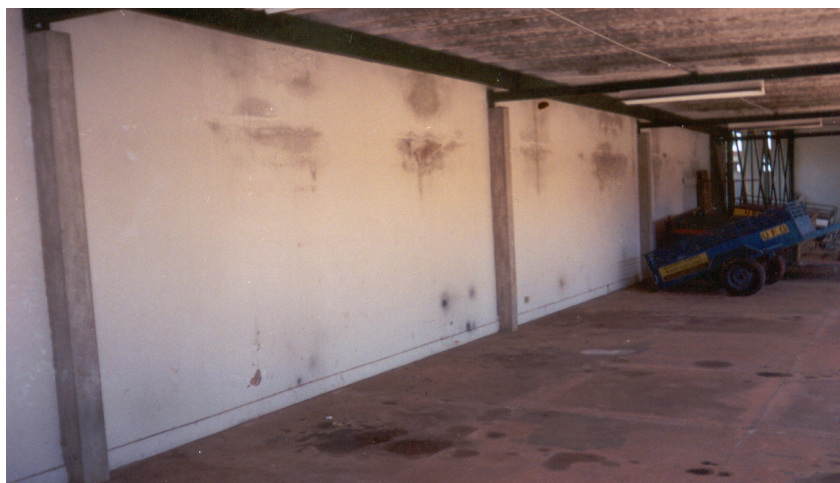
Fotografia 4.8 – Manchas de umidade decorrentes de infiltrações através de trincas ou fissuras, verificadas do Serviço de Transportes (ST).

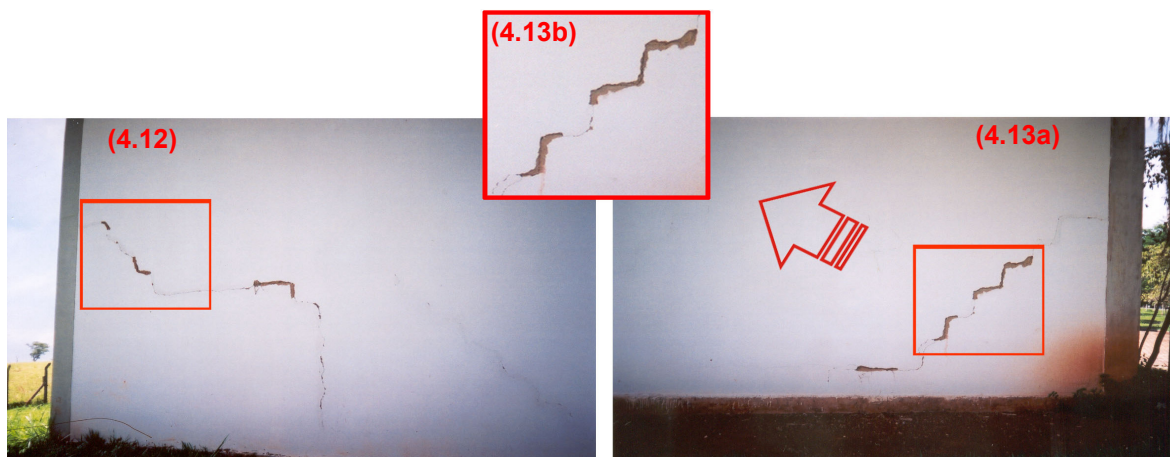
Verificou-se que, em 96% dos casos os materiais ou componentes afetados são alvenaria, revestimento de argamassa e pintura (Fotografias 4.12, 4.13a e 4.13b).

Fotografias 4.12, 4.13a e 4.13b – Ocorrência de material ou componente afetado por trincas ou fissuras (alvenaria, revestimento de argamassa e pintura) verificada no prédio do Departamento do Material e Patrimônio (DMP).

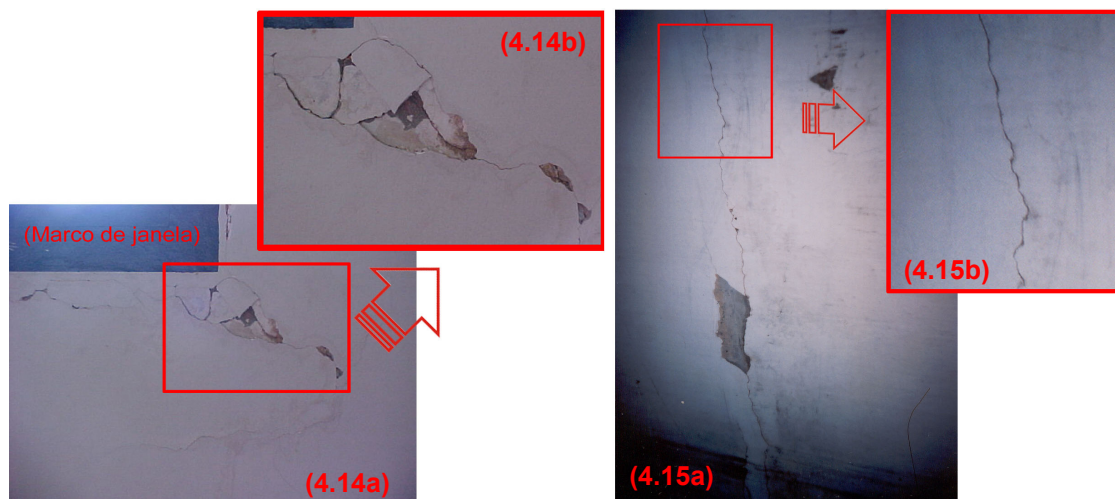
Os dados apresentados mostram grande incidência de causas mais prováveis relacionadas à falta ou falha em amarrações (Fotografias 4.15a e 4.15b) e falta ou falha em vergas e contra-vergas (Fotografias 4.14a e 4.14b), perfazendo um total de 62% por cento dos casos constatados. Verificou-se ainda percentual elevado de manifestações patológicas causadas por movimentações estruturais não previstas ou previstas de maneira inadequada. As Fotografias 4.12, 4.13a e 4.13b mostram também movimentação estrutural não prevista, decorrente de recalque diferenciado.

Fotografias 4.14a, 4.14b, 4.15a e 4.15b – Causas mais prováveis de trincas e fissuras (falta ou falha em vergas e contra-vergas e falta ou falha em amarrações) encontradas nos prédios das Escolas de Engenharia Civil e Engenharia Elétrica – Bloco A (4.14a e 4.14b) e no Serviço de Transportes (4.15a e 4.15b).

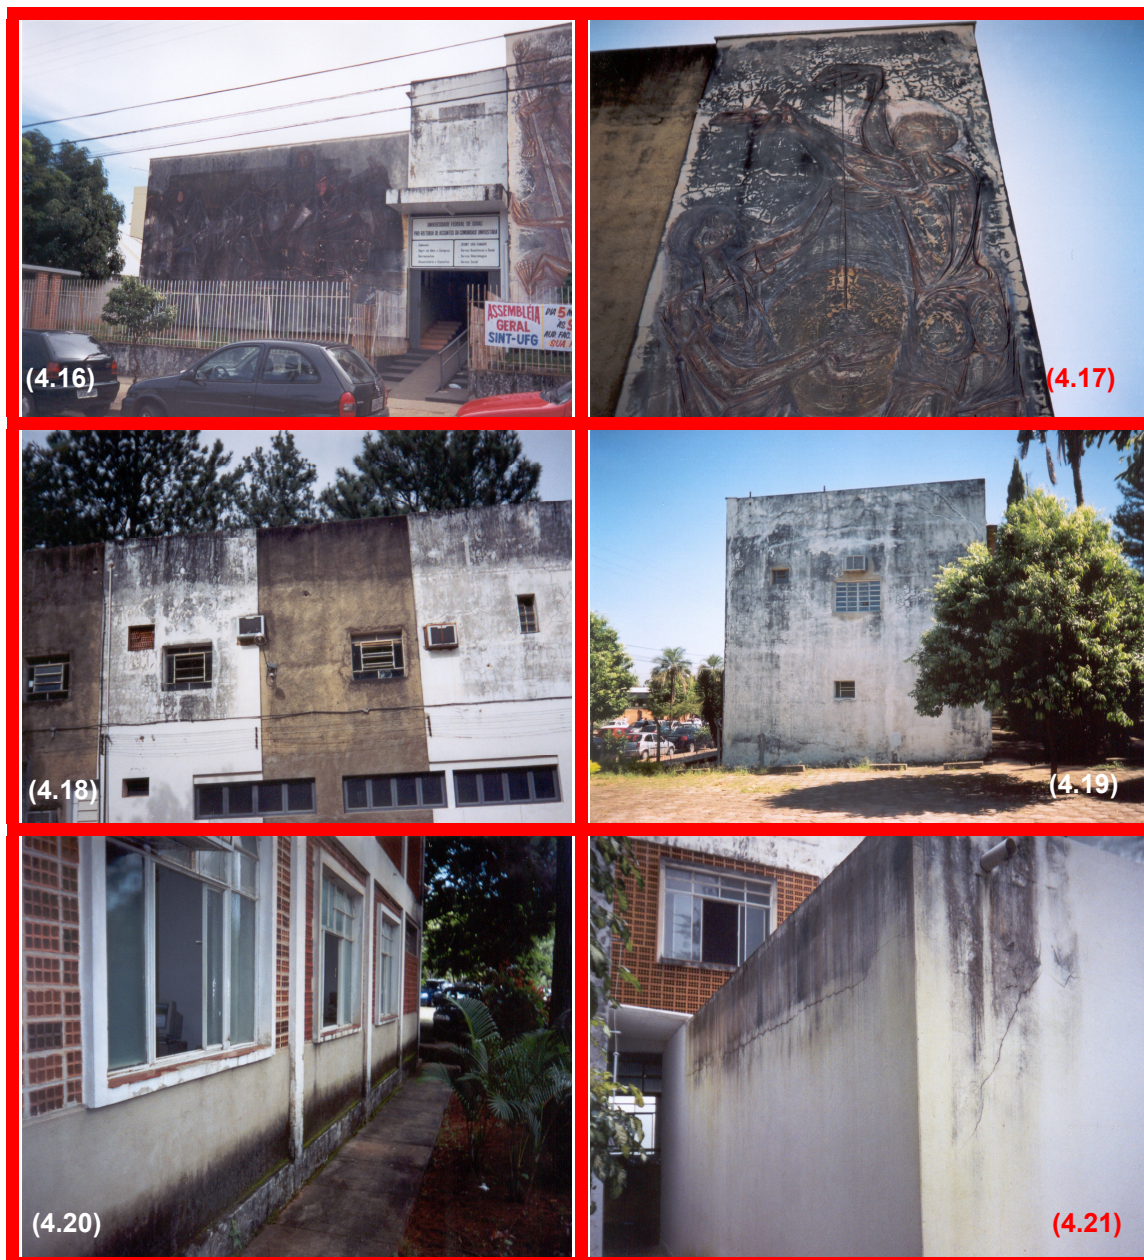
Fotografias 4.16, 4.17, 4.18, 4.19, 4.20 e 4.21 – Imagens de algumas fachadas da Pró-Reitoria de Assuntos da Comunidade Universitária (PROCOM), enfocando incidência generalizada de manchas de umidade e trincas ou fissuras características de movimentações estruturais e retração de argamassa.

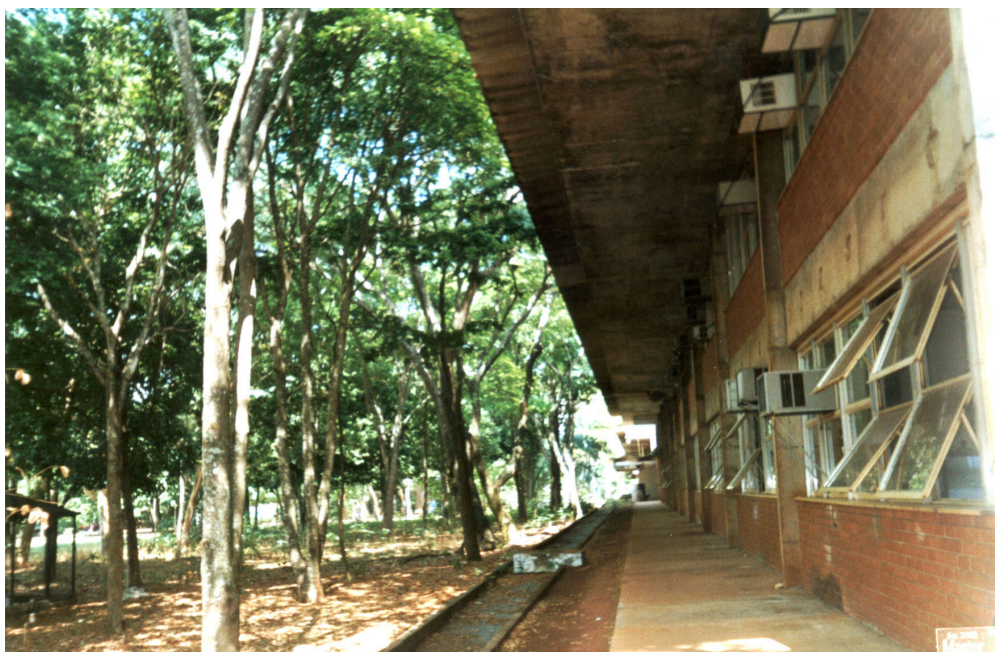
Fotografia 4.22 – Proteções adicionais da fachada sul/sudeste dos *prédios iguais* (Instituto de Ciências Biológicas I) .

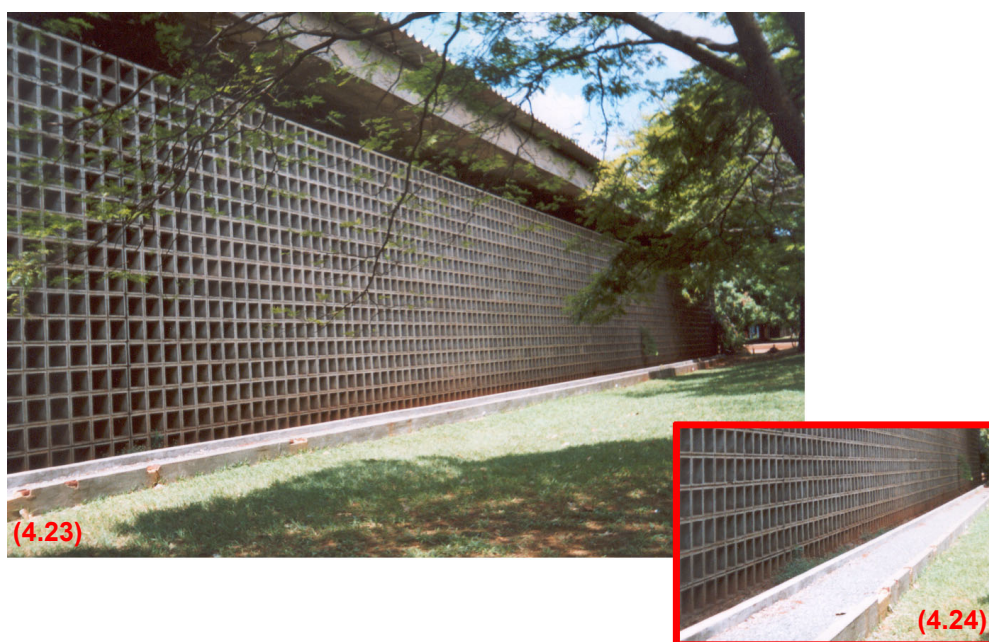
Fotografia 4.23 e 4.24 – Detalhe do sistema quebra-sol das fachadas norte/noroeste dos *prédios iguais* (Instituto de Ciências Biológicas IV).

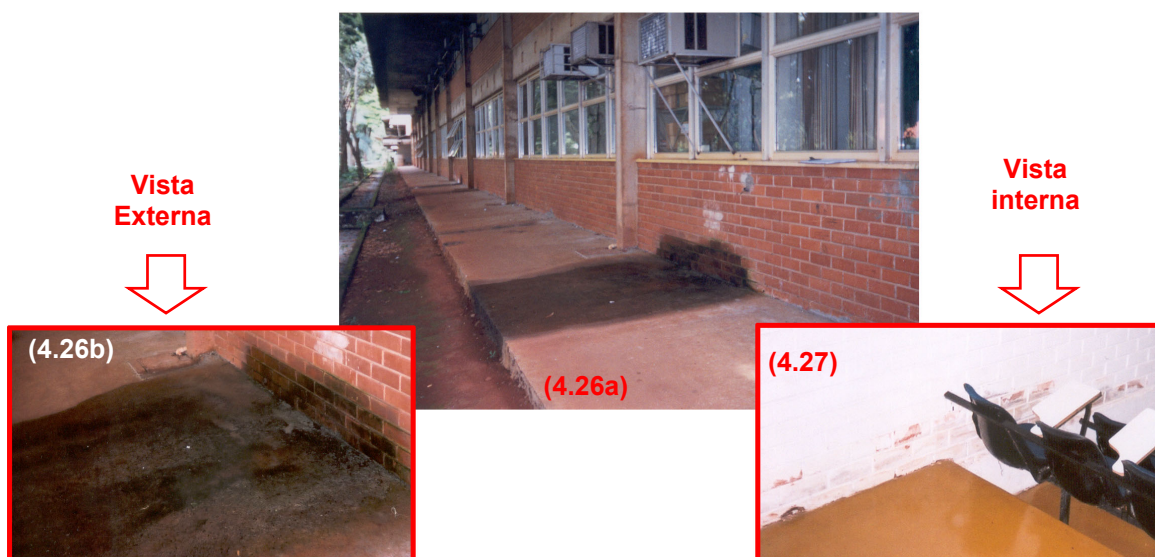
Fotografias 4.26a, 4.26b e 4.27 – Falta ou Falha na coleta e encaminhamento da água dos aparelhos condicionadores de ar, localizados no prédio do Instituto de Ciências Biológicas II (ICB II), constituindo-se em causa mais provável da deterioração. As fotografias 4.26b e 4.27 são faces adjacentes (externa e interna) de uma mesma parede.

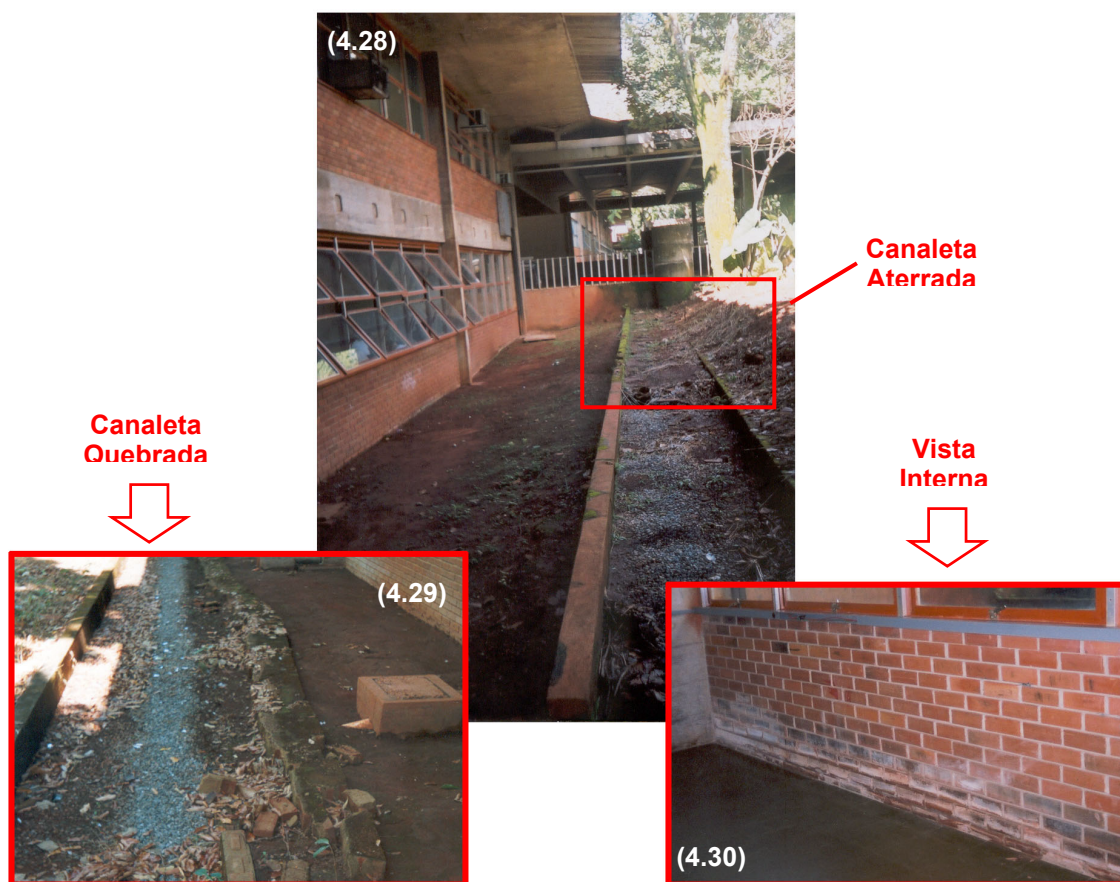
Fotografias 4.28, 4.29 e 4.30 – Causas imediatas mais prováveis: Falta ou falha em drenagens adjacentes (Instituto de Física)

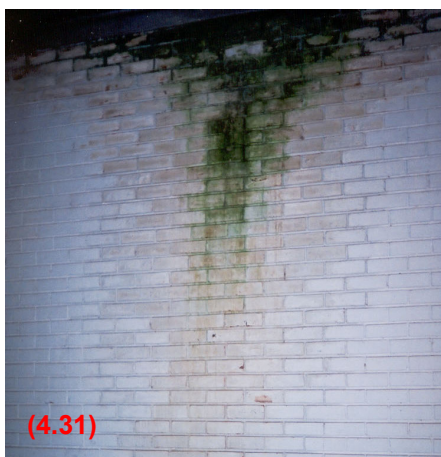
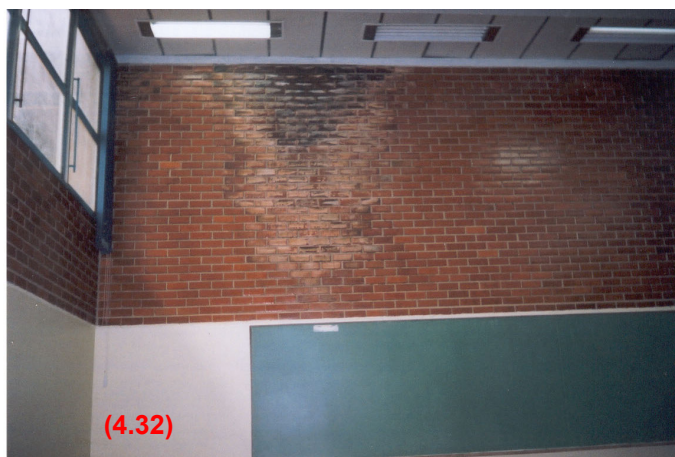
Fotografias 4.31 e 4.32 – Duas faces de uma mesma parede, mostrando como causa mais provável da umidade de infiltração a falta ou falha em impermeabilizações, existente no pátio (4.31) e no auditório (4.32) do Instituto de Química (IQ).

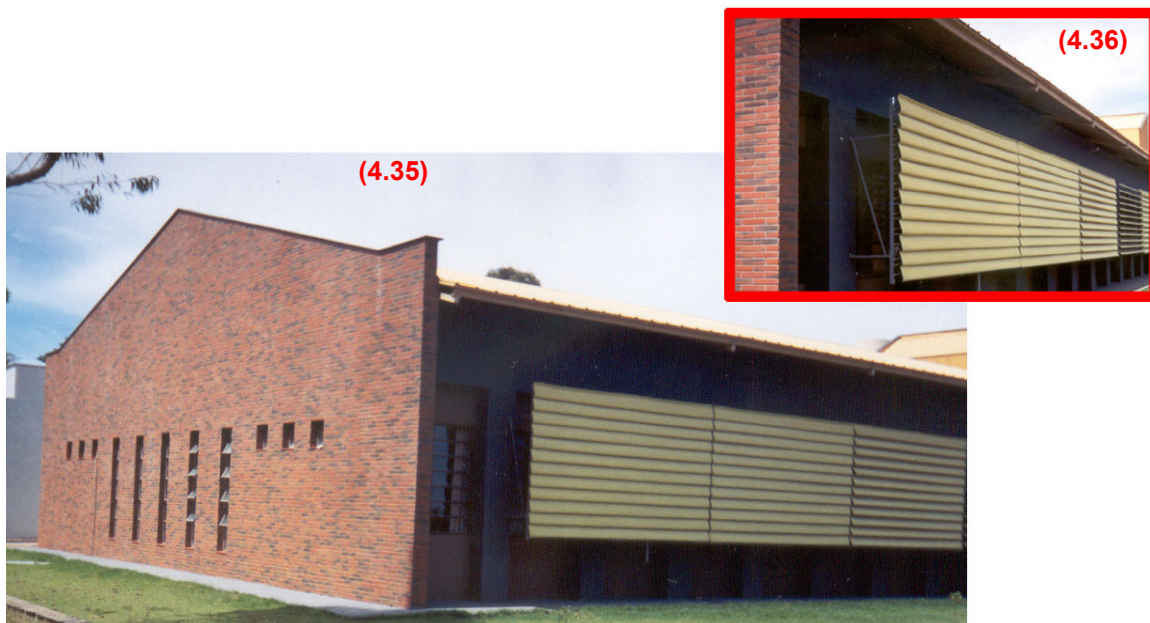
Fotografias 4.35 e 4.36 – Proteções adicionais na Faculdade de Medicina (combinação de beirais com sistema “quebra-chuva” e revestimentos hidrófugos).

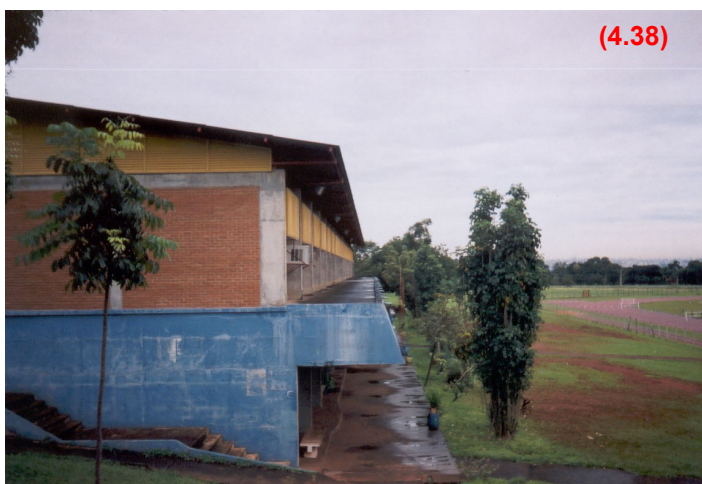
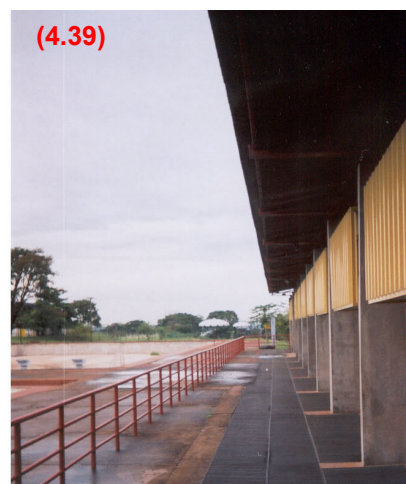
Fotografias 4.38 e 4.39 – Proteções adicionais na Faculdade de Educação Física (combinação de beirais avantajados e sistema “quebra-chuva”).

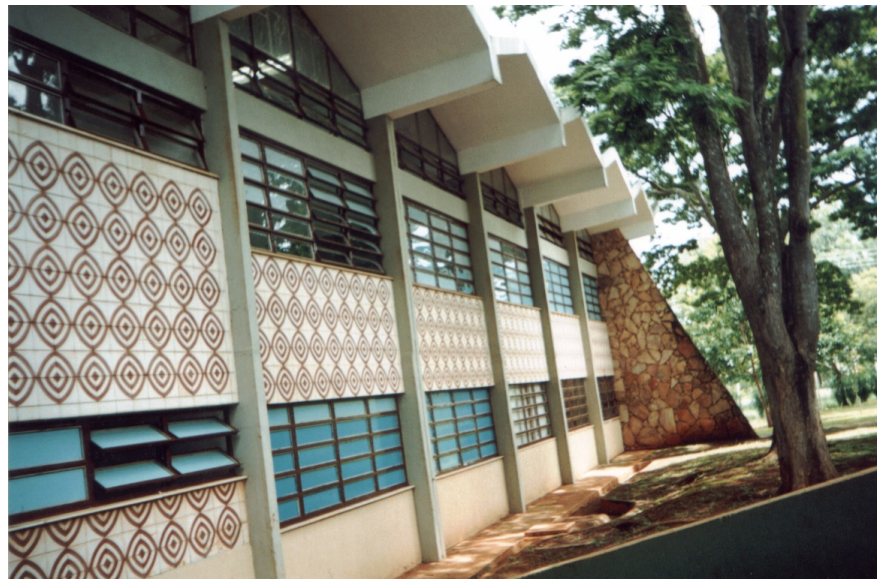
Fotografia 4.40 – Fachada norte/noroeste, igual à fachada sul/sudeste, do CEPAE, mostrando beirais avantajados (1,85 m) e revestimentos de ladrilho hidráulico (faixa intermediária) e de argamassa com pintura texturizada (faixa inferior)

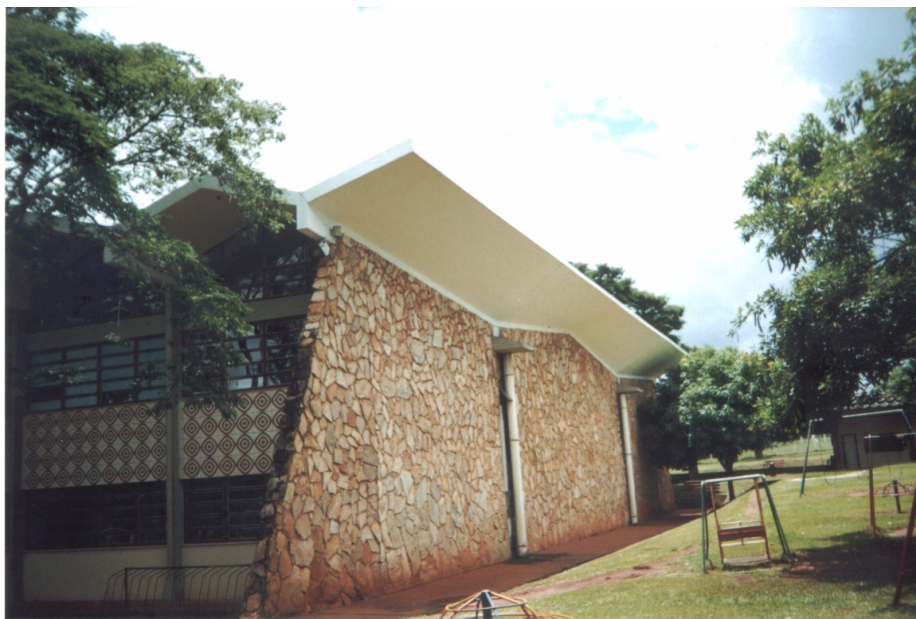
Fotografia 4.41 – Fachada leste/sudeste, igual à fachada oeste/noroeste, do CEPAE, mostrando revestimento de pedra e beirais avantajados.

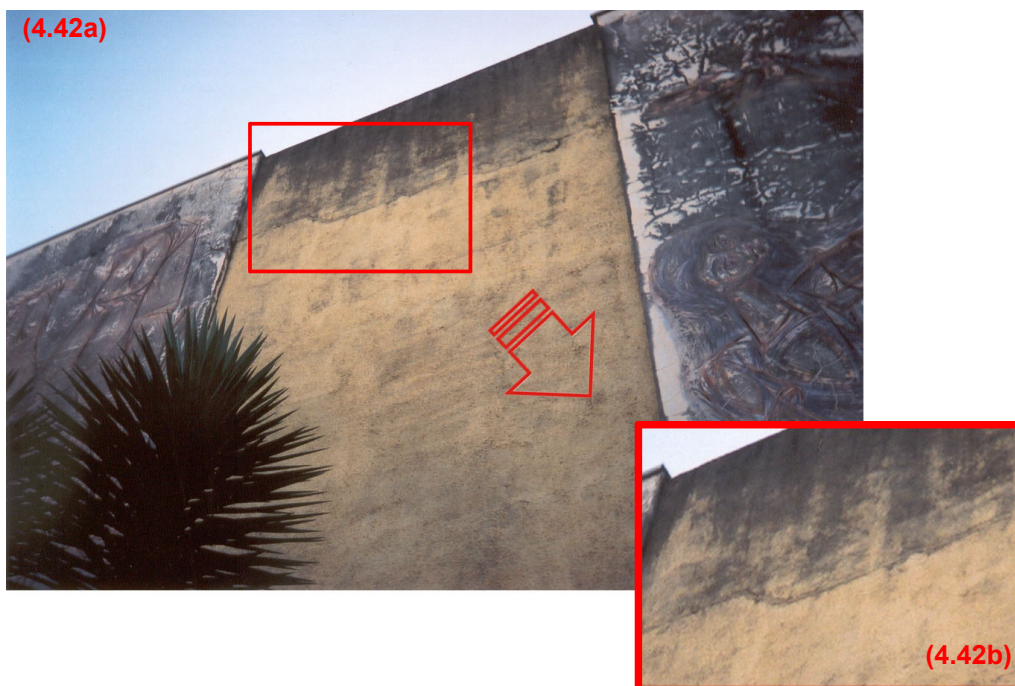
Fotografia 4.42a e 4.42b – Trincas provocadas por movimentações estruturais devidas aos gradientes de temperatura (Pró-Reitoria de Assuntos da Comunidade Universitária).

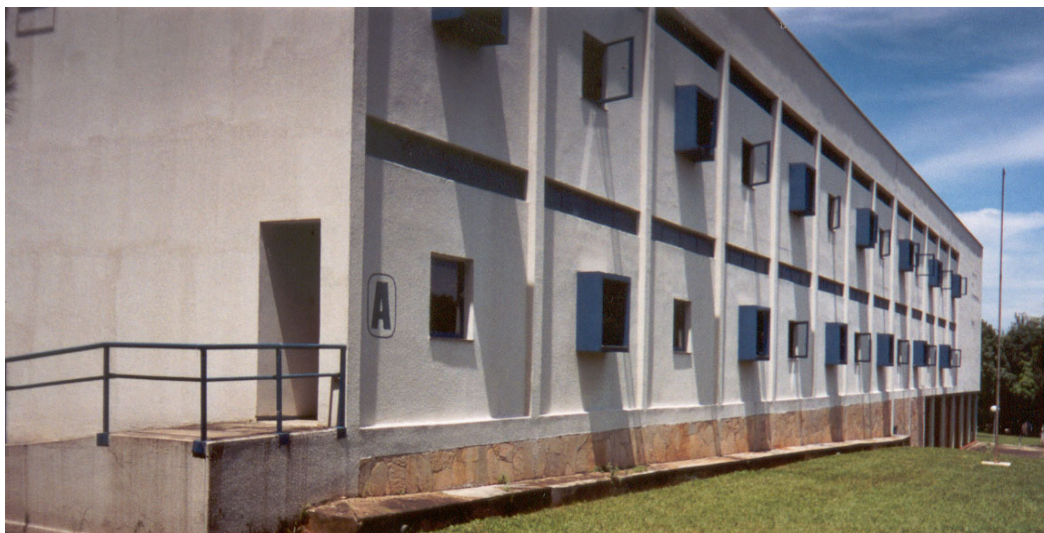
Fotografia 4.43 – Fachada norte das Escolas de Engenharia Civil e Engenharia Elétrica (EEC/EEE) mostrando janelas com e sem sistemas quebra-sóis.
