O POTENCIAL PARA PATOLOGIA EM PRÉDIOS PÚBLICOS – UM ESTUDO DE CASO

L. Guimarães⁽¹⁾; H. Carasek⁽²⁾; O. Cascudo⁽³⁾

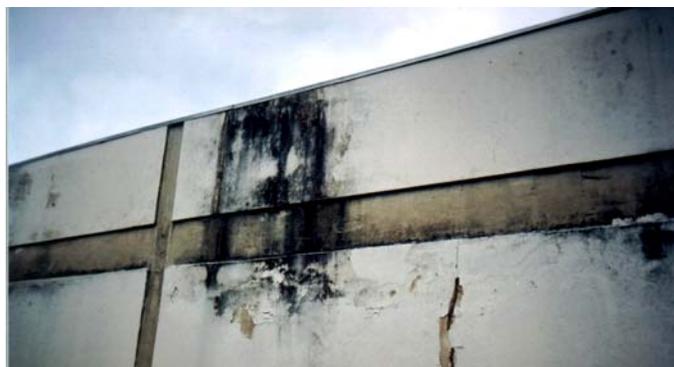
Figura 4 – Fotografia ilustrando falha em rufos externos provocando problema patológico de umidade na fachada do ST.

Este prédio é dotado de rufos externos do tipo pingadeira, mas seus detalhes são inadequados para o fim a que se propõem. Apesar de evitarem a infiltração das águas de chuva pela face superior da alvenaria, não contribuem para o seu deslocamento da fachada, visto que sua dobra final acompanha a alvenaria.

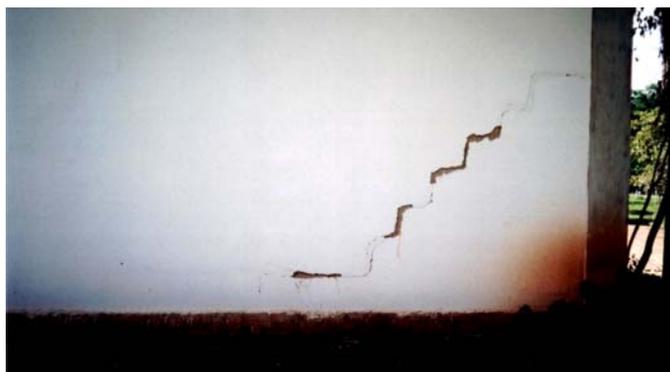
Avaliando-se essas mesmas edificações, agora do ponto de vista de trincas e fissuras, verifica-se que suas causas estão relacionadas, no caso de ST, à falta ou falha em vergas e contra-vergas e falta ou falha em amarrações, com 87% das causas. Para o DMP, essas mesmas causas foram responsáveis por 46% das ocorrências. No caso deste prédio, notou-se grande incidência de causas decorrentes de movimentações estruturais não previstas ou previstas de maneira inadequada, perfazendo um total de 52%. Nesse caso os recalques diferenciados das fundações foram responsáveis por 29% das causas das ocorrências. A Figura 5 ilustra esta questão.

Figura 5 – Fotografia de ocorrência de trinca causada por recalque diferenciado de fundações, verificada no prédio do DMP.
