LEONARDO EUSTÁQUIO GUIMARÃES

**AVALIAÇÃO COMPARATIVA DE GRAU DE DETERIORAÇÃO DE
EDIFICAÇÕES - ESTUDO DE CASO: PRÉDIOS PERTENCENTES
À UNIVERSIDADE FEDERAL DE GOIÁS**

Dissertação apresentada ao Curso de
Mestrado em Engenharia Civil da UFG
para obtenção do título de Mestre em
Engenharia Civil.

Goiânia, 2003

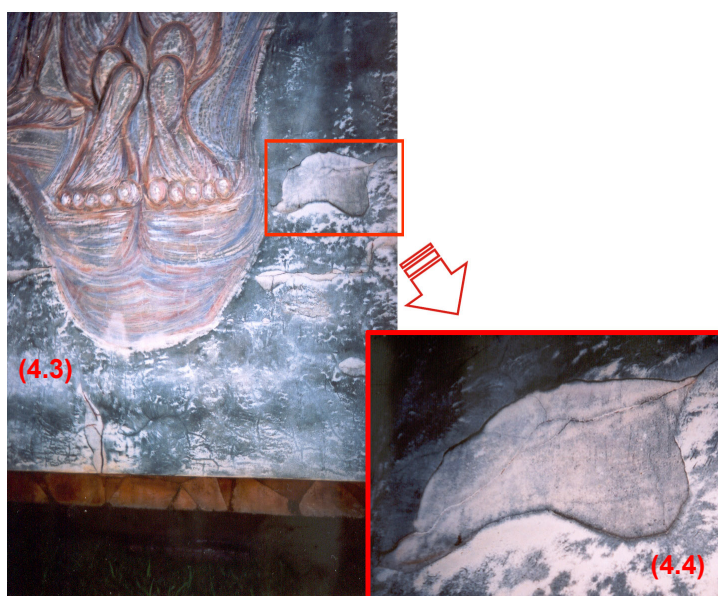
Conforme se pode verificar, ocorreu um predomínio acentuado de indicadores de deterioração do tipo manchas de umidade (Fotografias 4.1 e 4.2), seguindo-se, por ordem de grandeza, destacamento de revestimento (Fotografias 4.3 e 4.4), estufamento de pintura e água visível. As ocorrências com alteração de material e de outras naturezas, em pequenos percentuais, foram constatadas apenas nos prédios iguais. Assim, exceto por estes dois indicadores de deterioração, os três gráficos apresentam resultados semelhantes.

Fotografias 4.3 e 4.4 – Destacamento de revestimento ocorrido na fachada oeste da Pró-Reitoria de Assuntos da Comunidade Universitária (PROCOM).

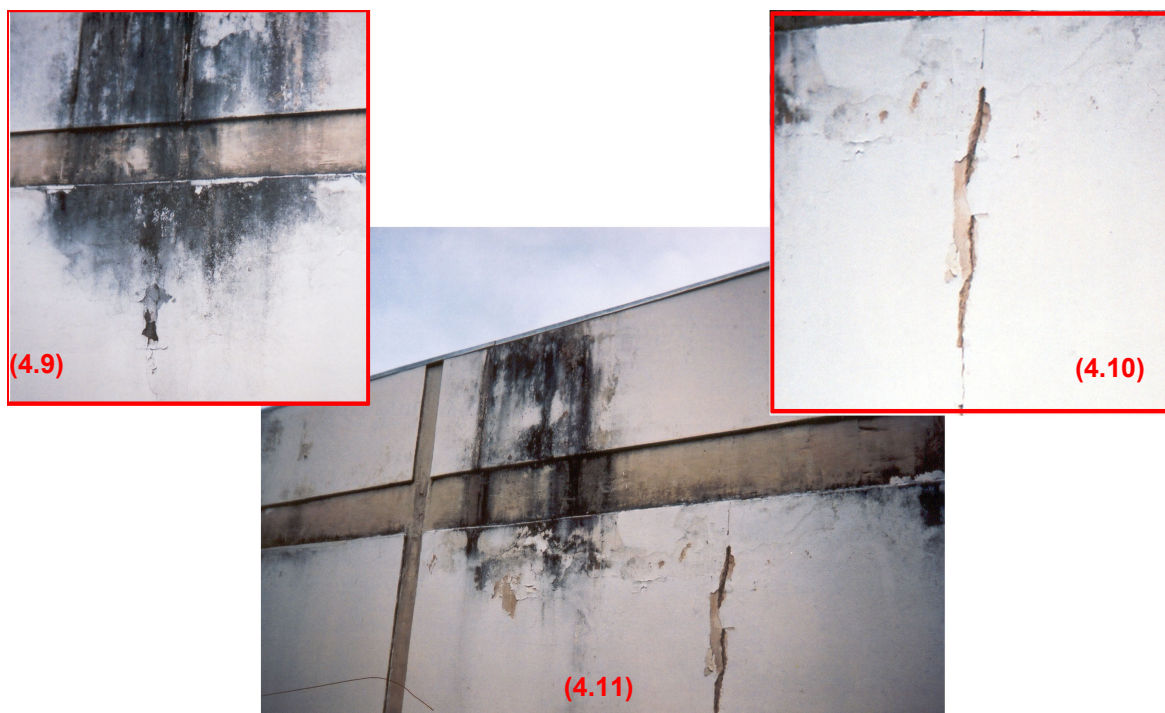
A análise deste gráfico permite inferir que ocorreu predomínio de material ou componente do tipo revestimento de argamassa, seguido de equilíbrio entre alvenaria e pintura. Parece que o emprego em larga escala desta combinação de acabamentos, principalmente nos prédios diferentes, foi a causa determinante desta predominância. A seguir vieram concreto, revestimento de litocerâmica e outros. Com relação aos prédios iguais, verificou-se grande incidência de material afetado do tipo revestimento de litocerâmica. Isto se explica tendo em vista que este é o revestimento mais empregado em tais prédios, não significando, desta forma, inadequação do referido material ao fim para o qual foi especificado. Exceto por esta especificidade, os gráficos de edificações diferentes

e de vinte edificações apresentam a mesma tendência gráfica. Por meio das Fotografias 4.9, 4.10 e 4.11 ilustram-se estes resultados.

Fotografias 4.9, 4.10 e 4.11 – Ilustração de material ou componente afetado por umidade (revestimento de argamassa, alvenaria, pintura e concreto), observados no Serviço de Transportes (ST).

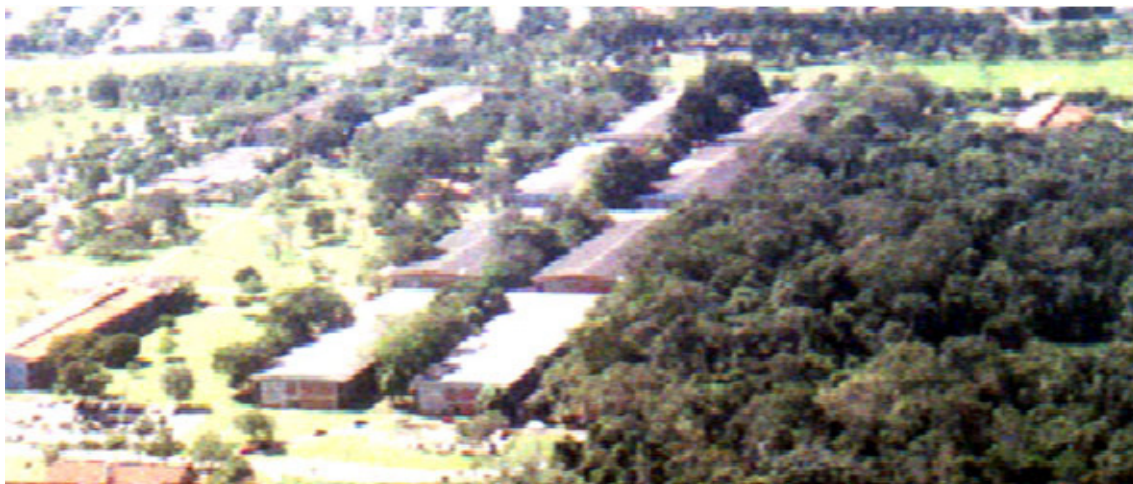
Outro fator que pode também ter contribuído para a durabilidade dos *prédios iguais* está relacionado à sua localização, visto que eles se localizam entre intensa vegetação, ao lado do Bosque *Saint Hilaire*, além de ampla arborização de florestamento nas áreas adjacentes às edificações. Na Fotografia 4.25, mostra-se esta situação. Esta vegetação, ao reduzir a velocidade dos ventos, contribui para proteção contra chuvas incidentes. Propicia também melhor ambientação térmica dos componentes verticais destas edificações, contribuindo para reduzir as deformações decorrentes das variações de temperatura.

Do ponto de vista da orientação, todos os *prédios iguais* foram orientados com seu maior eixo (80 m) formando um ângulo de 18° em relação à direção leste/oeste, deixando assim as fachadas mais ensolaradas com as menores dimensões (20 m), reduzindo as cargas térmicas sobre os componentes verticais do envelope construído, já que reduziu as áreas de incidência do sol, conforme se pode observar também pela Fotografia 4.25.

Fotografia 4.25 – Implantação e orientação dos *prédios iguais* e suas proteções vegetais.

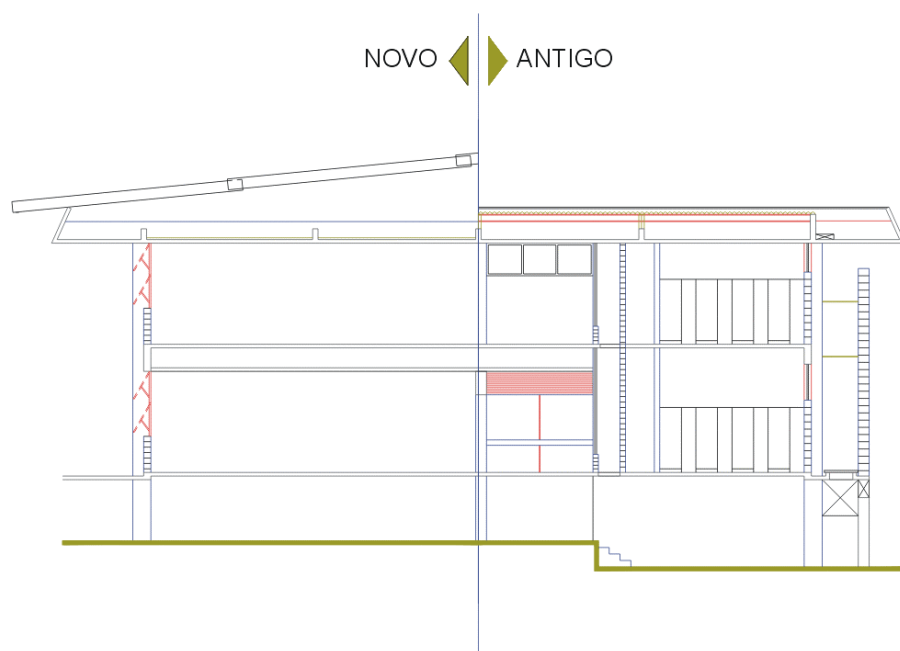
O outro fato relacionado à execução dos projetos diz respeito às coberturas dos *prédios iguais*. Quando de sua construção, estes prédios foram cobertos com telhas de cimento amianto, confinadas entre vigas beirais a uma pequena altura da laje, com diversas águas. Verificou-se, com o uso desses prédios, grande desconforto térmico para os usuários do pavimento superior. Constatou-se ainda dificuldade para manutenção do sistema de captação e drenagem das águas pluviais, o que sempre acarretava problema de umidade de infiltração através da laje de cobertura. Após estudos realizados, estes telhados foram substituídos por cobertura composta de estrutura metálica, complementadas com telhas de cimento amianto, distribuindo as águas em dois sentidos, ou seja, duas águas caindo livremente para o exterior, com elevação do ponto das cumeeiras para 1,6 m. Na Figura 4.37 mostra-se uma composição contendo um corte transversal destes prédios, onde na metade esquerda apresenta-se a parte correspondente ao prédio com telhado novo (depois da reforma) e na outra metade o prédio antigo (antes da reforma). Estas modificações, introdução dos sistemas de ar condicionado e alterações nas coberturas, deram causa (falta ou falha em drenagens adjacentes) ao

aparecimento de 51% das ocorrências de umidade devidas à infiltração nestes prédios, conforme se mostrou na Figura 4.3.

Figura 4.37 – Corte-montagem transversal dos prédios iguais, mostrando como eram e como ficaram os telhados destes prédios.

Complementando as reformas foram instaladas venezianas em toda a área dos oitões das fachadas de 20 m, visando propiciar ventilação constante e renovação do ar sob o telhado. Para contribuir com a ambientação térmica do pavimento superior adotou-se, além da elevação dos pontos dos telhados e das venezianas, o emprego de uma camada de 3 cm de vermiculita sobre a laje de cobertura. Para coleta das águas pluviais adotou-se sistema de canaletas junto ao chão, sem o uso de condutores para recolher a água até elas (Fotografias 4.23, 4.24 e 4.28). A intenção seria que, seguindo a orientação técnica mais atual, estas águas se infiltrassem no solo acessando o lençol freático em seu ciclo natural. Ocorre que tais canaletas foram executadas em alvenaria, assentadas diretamente sobre o solo, sem juntas de dilatação e nem sempre passando por processo de limpeza e manutenção. Desta forma não há como confinar as águas pluviais o tempo necessário para sua infiltração, visto que as canaletas em alguns casos estão aterradas e em outros quebradas. Como consequência, as águas nem sempre se infiltram totalmente no solo e muitas vezes retornam para as faces externas das paredes, infiltrando através delas para o seu interior. Nas Fotografias 4.28 e 4.30 mostram-se duas faces de uma mesma parede atingida

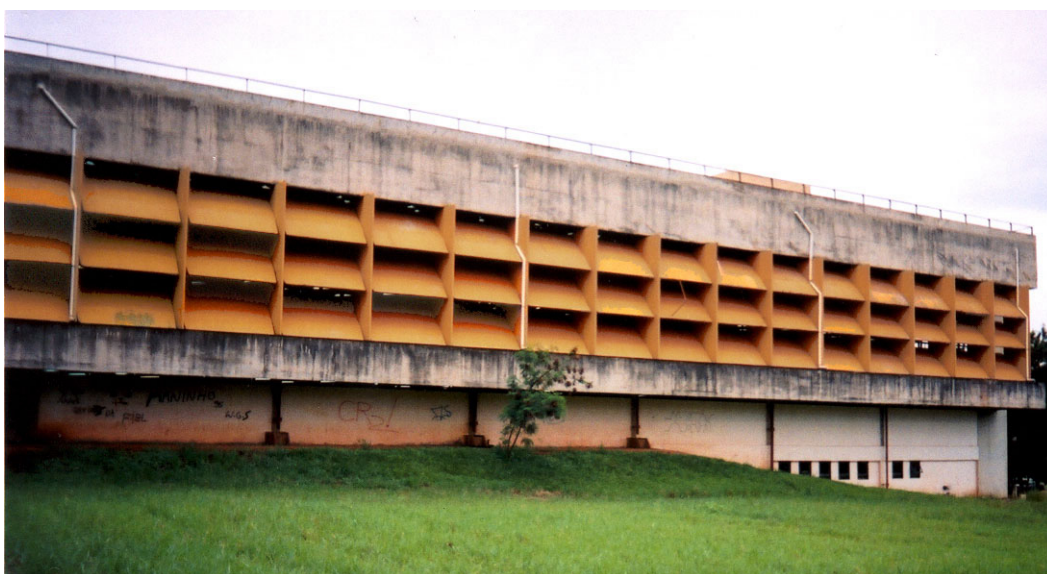
Assim, enfocando a Biblioteca Central, é possível visualizar, pelas Fotografias 4.33, 4.34a e 4.34b, dois lados de um mesmo sistema de *brise-soleil*, situado entre dois beirais de 2,1 m, após a ocorrência de forte chuva incidente.

Fotografia 4. 33 – Face externa de um sistema quebra-sol na Biblioteca Central (BC).

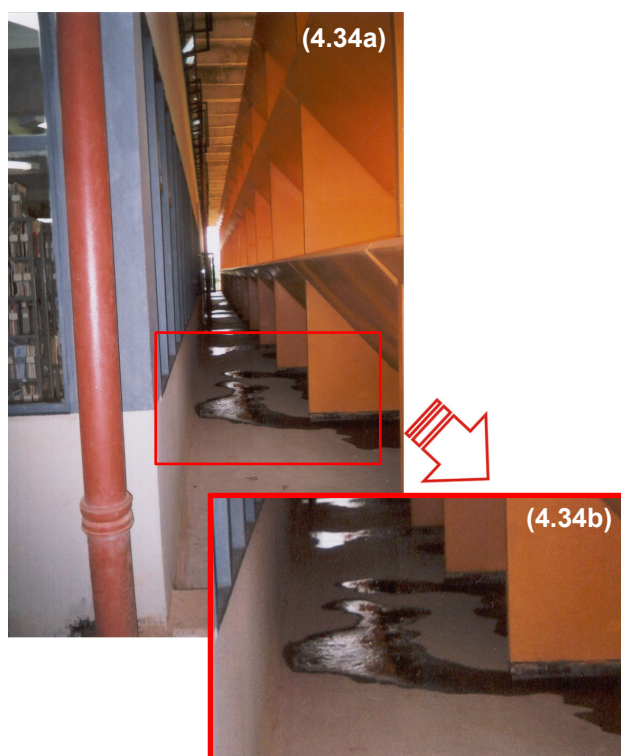
Fotografia 4.34a e 4.34b – Vista da face interna de um sistema quebra-sol, logo após uma chuva, funcionando como “quebra-chuva” (BC).

É possível verificar que a água, proveniente da chuva de vento, não atingiu a alvenaria do componente vertical do envelope.

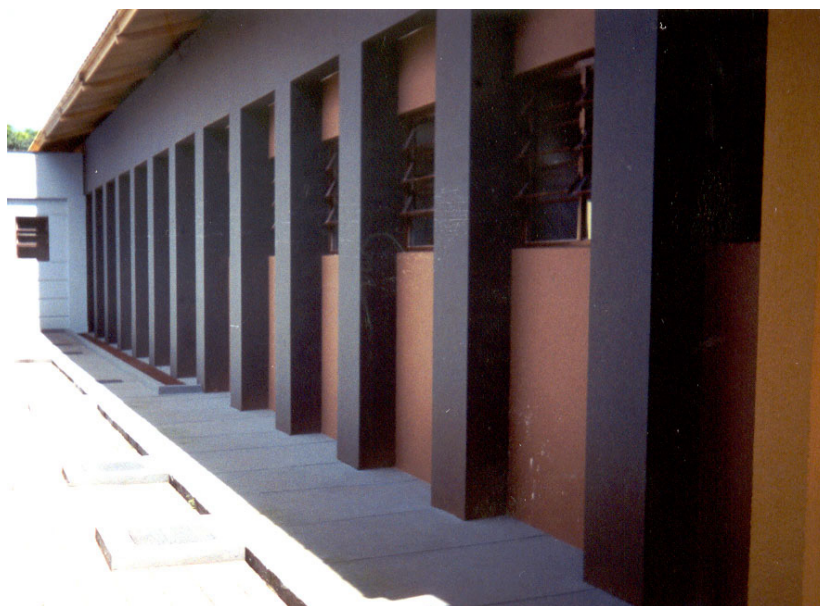
às faces externas dos componentes verticais do envelope construído (Fotografia 4.37). As Fotografias 4.35, 4.36, 4.37 ilustram as questões levantadas sobre a Faculdade de Medicina (FM).

Fotografias 4.37 – Proteções adicionais na Faculdade de Medicina (revestimentos hidrófugos e janelas recuadas em relação à face externa da parede).
